INVENTARIO DE BIENES CULTURALES INMUEBLES

Gobernación del Huila SECRETARIA DEPARTAMENTAL DE CULTURA Y TURISMO		FICHA DE INVENTARIO DE BIENES CULTURALES INMUEBLES		USO EXCLUSIVO DEL MINISTERIO DE CULTURA Código Nacional:		INMUEBLE Nº 11 Hoja 1

1. Identificación				CLASIFICACION TIPOLOGICA				
1.1. Nombres (s)	COLEGIO SAN LUIS GONZAGA			Grupo	Subgrupo	Categoría / Subcategoría		
1.2. Departamento	Huila	Código DANE	41	Arquitectónico	Arquitectura militar

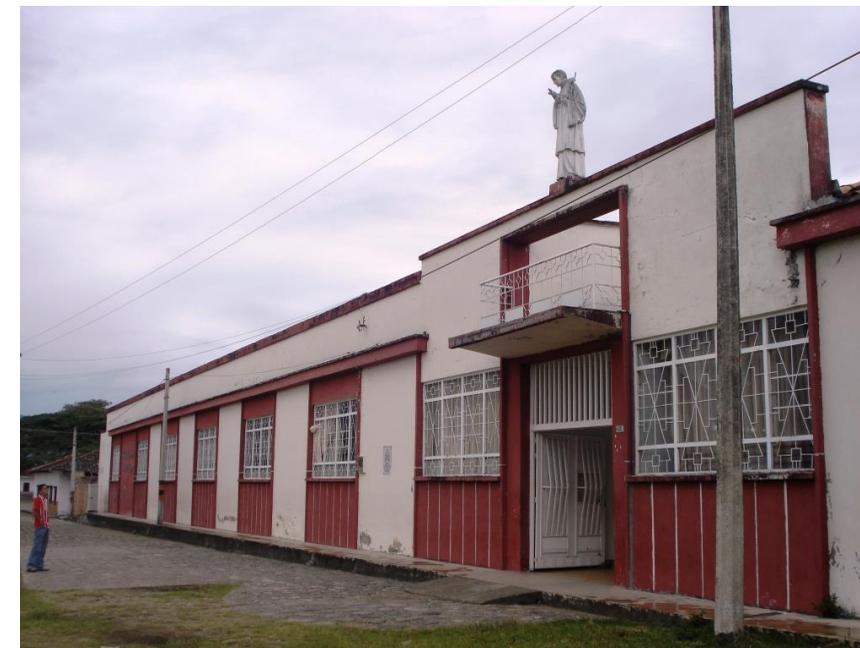
3.4. Constructor	Desconocido				Arqueológico	Conjunto urbano		
3.5. Uso original	Institucional educativo			Sitio arqueológico				
4. Ocupación actual				5. Fotografía general

9.1. Características del predio						Construcción de 4 cuerpos dispuestos alrededor de una muy amplia zona verde y deportiva central. Interiormente conforma galerías corredores en 3 de los cuerpos que bordean el conjunto mientras que en el cuerpo localizado al costado sur se cierra para formar una capilla en dos niveles. El Colegio presenta en su exterior una fachada plana marcada regularmente por segmentos determinados por la ubicación de los ventanales mientras que una mayor altura marca el acceso en la zona central de la misma. Está								
Área del predio (m2)	20.000 m2			Frente (ml)	104 ml							Fondo (ml)	57.20 ml	
Área ocupada (m2)	3.418 m2			Área libre (m2)

Nº de pisos	1	Área construida	Uso actual	<i>edificado con mampostería de ladrillo y cubierta de fibrocemento.</i>
1	3.418 m2	Educativo informal		
Área total construida	3.418 m2
